# Peatones, la escala humana en #MH

**Diagnóstico de la infraestructura peatonal  
en el entorno del CETRAM Tacubaya**

**Dos caminatas para generar rutas peatonales  
seguras y agradables**

Metro Tacubaya - Avenida Revolución - Periférico  
Tacubaya, Delegación Miguel Hidalgo, CDMX

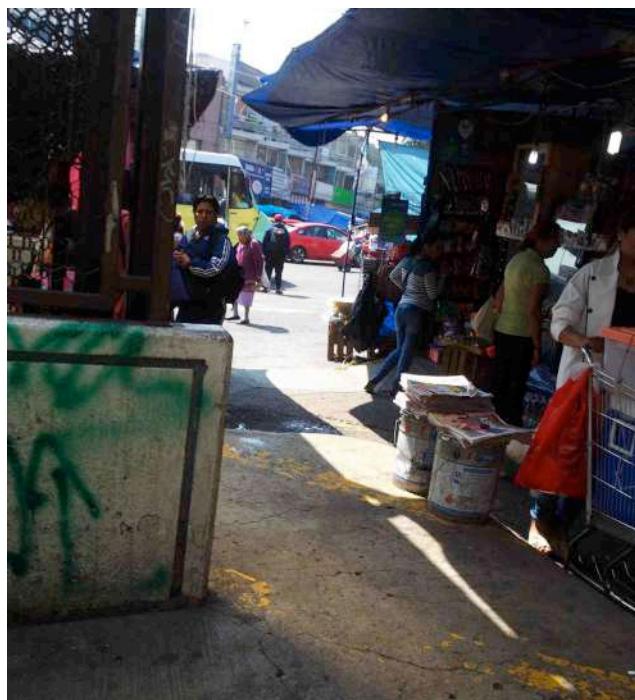
DE CERCA EL COMERCIO INFORMAL POSTRADO EN EL ENTORNO DEL CETRAM TACUBAYA.

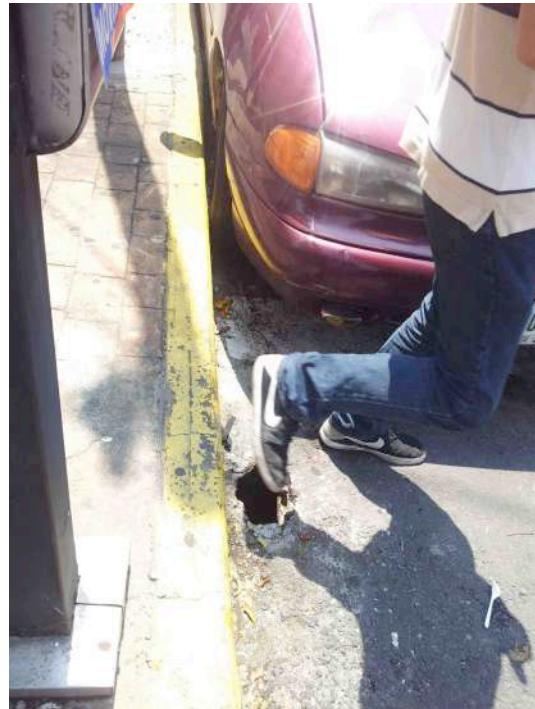
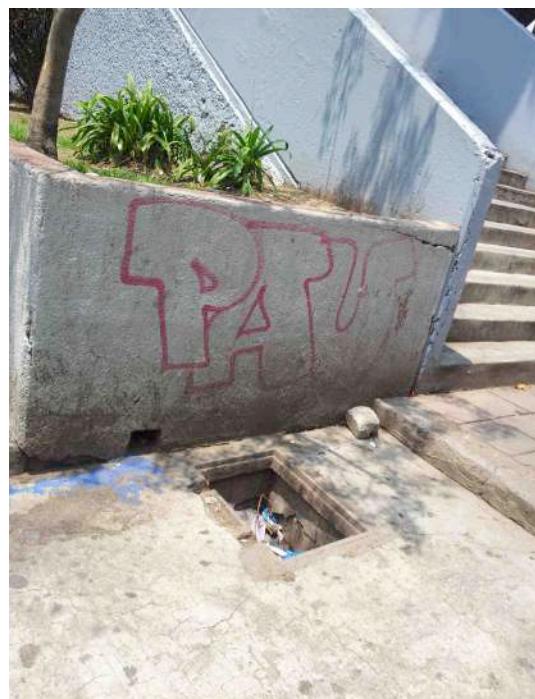
MANTENIMIENTO DEFICIENTE .

Es prioritario que la Administración Pública ejecute mantenimiento constante, así como obras de rehabilitación de banquetas que cumplan con efectividad con los lineamientos y manuales de diseño universal<sup>9</sup> con materiales y mobiliario homogéneo en el contexto en que se incorporan, de lo contrario se tratará de un dispendio financiero que acumule diversos tipos de lasas peatonales que no logran producir seguridad y satisfacción a los peatones.

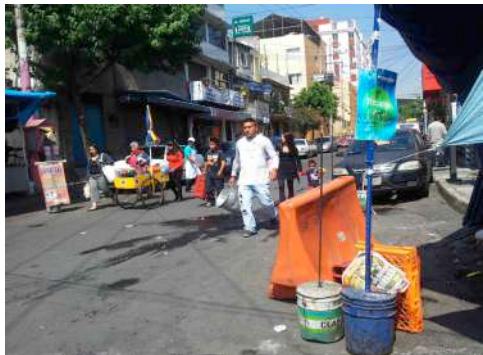
EN LA CALLE TORDO, LOS PEATONES CAMINAN SOBRE EL ARROYO VEHICULAR.

38 por ciento de las banquetas son muy estrechas por esta razón los peatones se desplazan en el arroyo vehicular, particularmente en la parte poniente, en las calles Tordo, Cerrada Manuel Dublan y Cerrada de Rufina.

La calle Tordo tiene espacio para incrementar el ancho de sus banquetas, sin embargo, dada su cercanía con el comercio informal que se aglomera en la esquina Jalisco, se deduce que esta actividad ocuparía cualquier posible extensión de la infraestructura peatonal, por ello resulta vital su contención para favorecer los desplazamientos a pie. La correspondencia de los comerciantes con las disposiciones y acuerdos que estipule la administración pública puede demostrar que ambas necesidades -caminar y vender- puedan convivir de forma ordenada, segura y satisfactoria.

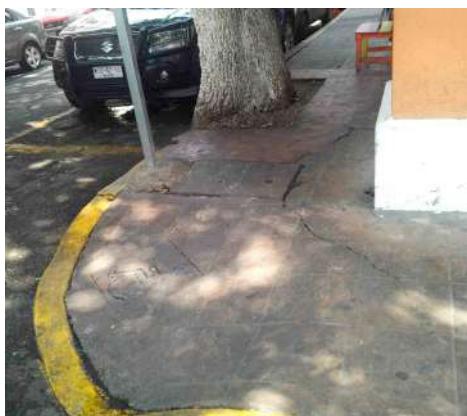
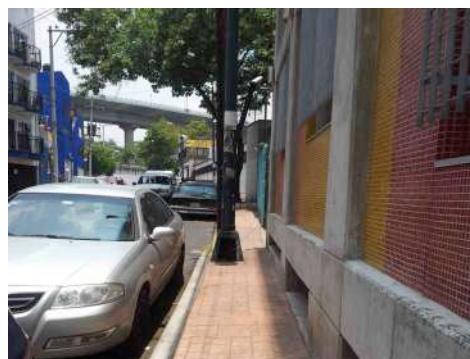
BANQUETAS ESTRECHAS E INACCESIBLES  
SUP. CALLE JOUBLANC, INF. CALLE TORDO.

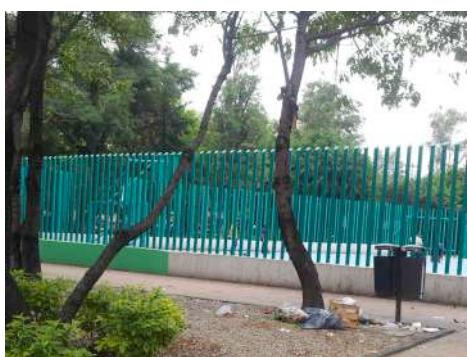
LOS ELEMENTOS NATURALES DE LA ALAMEDA TACUBAYA EMBELLECEN EL ÁREA PEATONAL DE JOSÉ MARÍA VIGIL, PERO ÉSTA SE ENCUENTRA SUCIA Y DETERIORADA.

El tramo peatonal de José María Vigil conecta con la Alameda Tacubaya, se trata de un elemento que embellece la infraestructura peatonal mediante un área verde, sin embargo se encuentra descuidada y sucia, esta situación evidencia una clara deficiencia de los servicios urbanos que brinda la administración pública en Miguel Hidalgo. En este mismo tramo, hacia la esquina de Jalisco, coexiste la disyuntiva peatonal -por un lado infraestructura que favorece al automóvil: un puente (anti) peatonal, y por otro, la línea del deseo

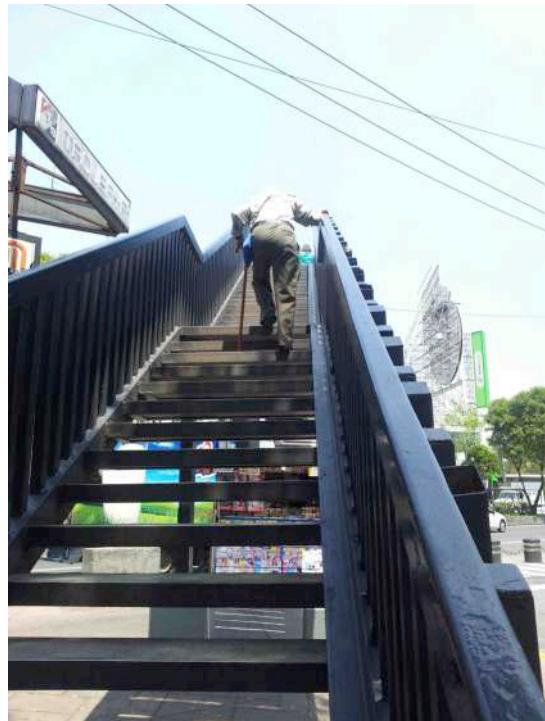
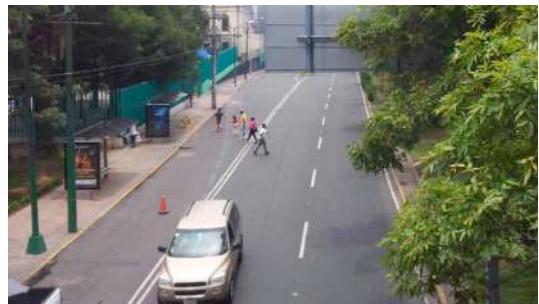
peatonal. Los peatones sortean ambas posibilidades, se observa un aforo constante de adultos mayores cruzando el monumental puente (anti) peatonal sobre Parque Lira y Héroes de Churubusco.

DISYUNTIVA PEATONAL PARA ATRAVESAR LAS VIALIDADES  
PARQUE LIRA Y HÉROES DE CHURUBUSCO.  
SUP. PUENTE (ANTI) PEATONAL,  
INF. LA LÍNEA DEL DESEO PEATONAL.

Sin duda, para proteger la vida de los peatones, este punto debe tratársele como un cruce peligroso para dotarle de un diseño vial que permita los desplazamientos seguros y agradables a pie.

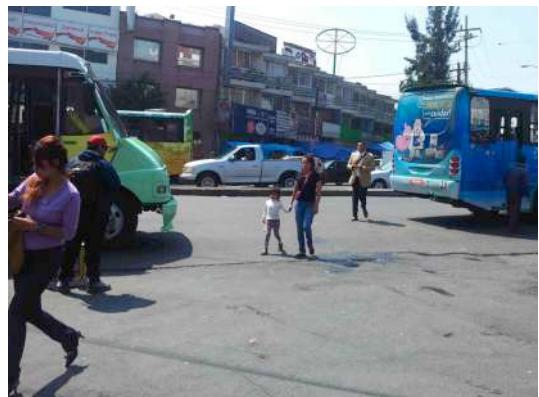
1. José María Vigil hacia Tránsito.
2. Jalisco hacia abajo puente (anti) peatonal, entre Cerrada Joublanc y la plazoleta que se ubica entre Jalisco y Joublanc.
3. Carlos Lazo y Jalisco
4. Rufina –zona escolar donde se encuentra la escuela primaria pública Guillermo Prieto y la escuela privada de primaria, secundaria y bachillerato Colegio Luz Saviñón.
5. Jalisco esquina Mártires de la Conquista.
6. Jalisco esquina Tordo.

NO EXISTE MANEJO DEL ESPACIO QUE FAVOREZCA LA  
MOVILIDAD PEATONAL EN LA AVENIDA JALISCO DONDE  
SE ENCUENTRAN DOS PUNTOS CRÍTICOS EN LAS ESQUINAS  
MÁRTIRES DE LA CONQUISTA Y TORDO (INF.)

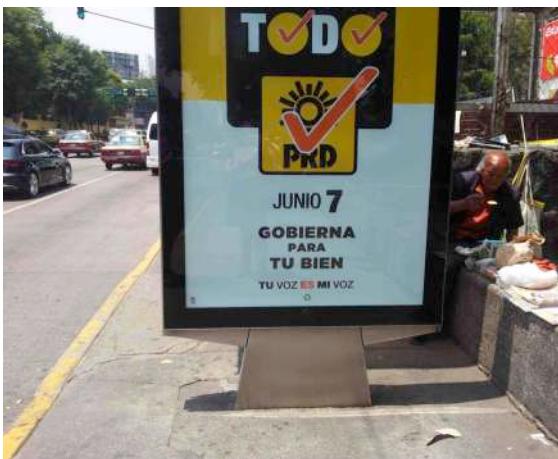
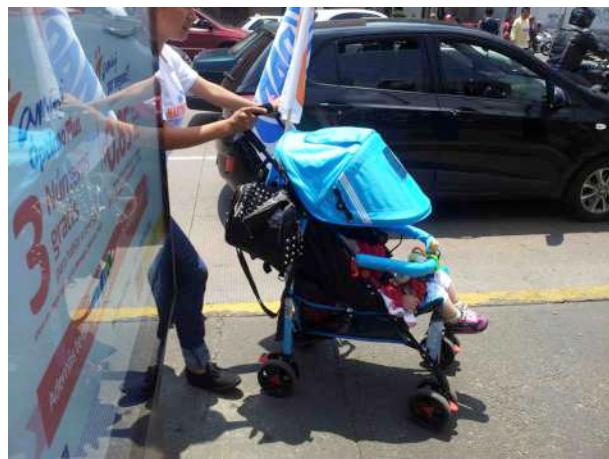
LOS MUPIS , OBSTÁCULOS EN AVENIDA REVOLUCIÓN ESQUINA DOCTORA.

Los obstáculos más evidentes que inhiben la caminata segura y agradable son los autos estacionados sobre banquetas, los *mupis*<sup>12</sup>, pavimentos rotos, así como la EXTREMA concentración de postes y casetas telefónicas en las esquinas.

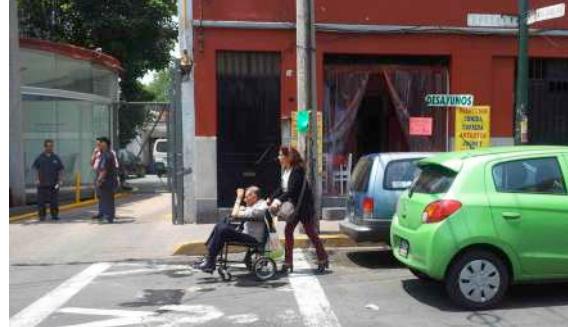
LAS PERSONAS CON MOVILIDAD LIMITADA REFIEREN QUE NO PUEDEN DESPLAZARSE POR LAS BANQUETAS, USAN EL ARROYO VEHICULAR. CALLE DOCTORA, ESQ. JOUBLANC.

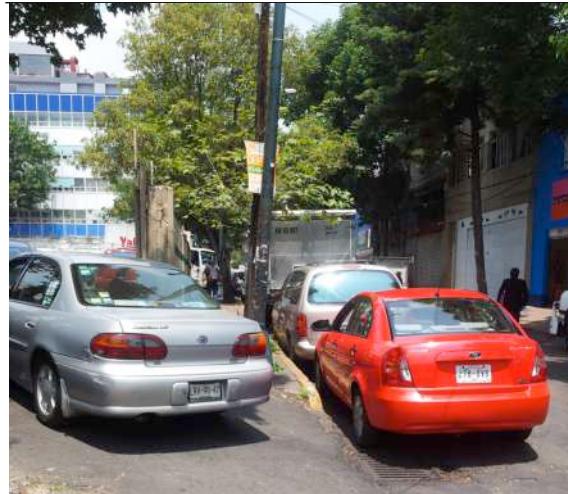
EN LA CALLE DOCTORA EXISTEN INVASIÓN DE AUTOMÓVILES Y BICICLETAS EN LA BANQUETA.

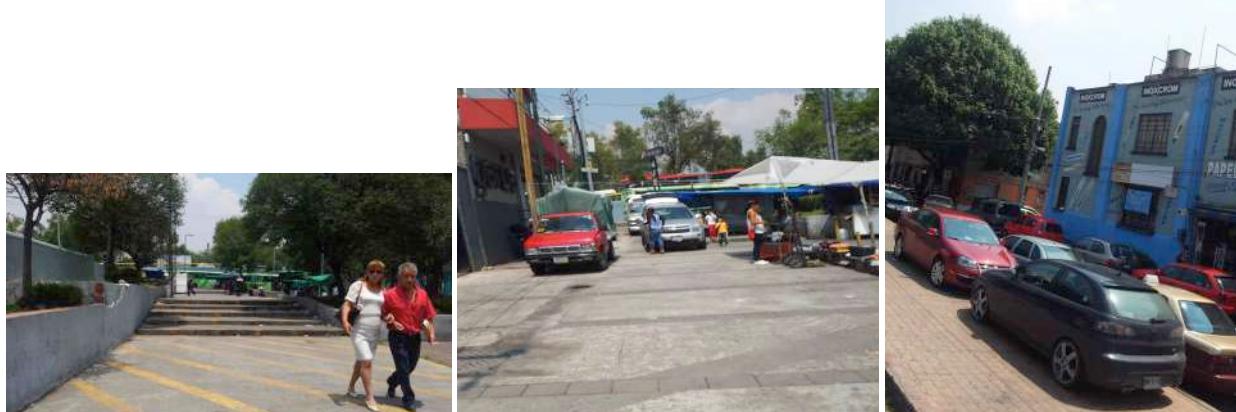
Un claro ejemplo se halla en la plazoleta Jalisco-Joublanc, la cual está flanqueada por tres niveles de escalinatas. Esta inaccesibilidad excluye a las peatones con discapacidad del goce de los espacios públicos y su derecho a moverse con seguridad. La plazoleta Jalisco-Joublanc destaca por sus árboles y jardineras, una de ellas bajo el

ESCALINAS Y AUTOMÓVILES ESTACIONADOS EN ÁREA PEATONAL PROVOCAN QUE LA PLAZOLETA JALISCO-JOUBLANC NO CUENTE CON ACCESIBILIDAD PARA PERSONAS CON DISCAPACIDAD MOTRIZ.
