# Peatones, la escala humana en #MH

**Diagnóstico de la infraestructura peatonal  
en el entorno del CETRAM Tacubaya**

**Dos caminatas para generar rutas peatonales  
seguras y agradables**

Metro Tacubaya - Avenida Revolución - Periférico  
Tacubaya, Delegación Miguel Hidalgo, CDMX

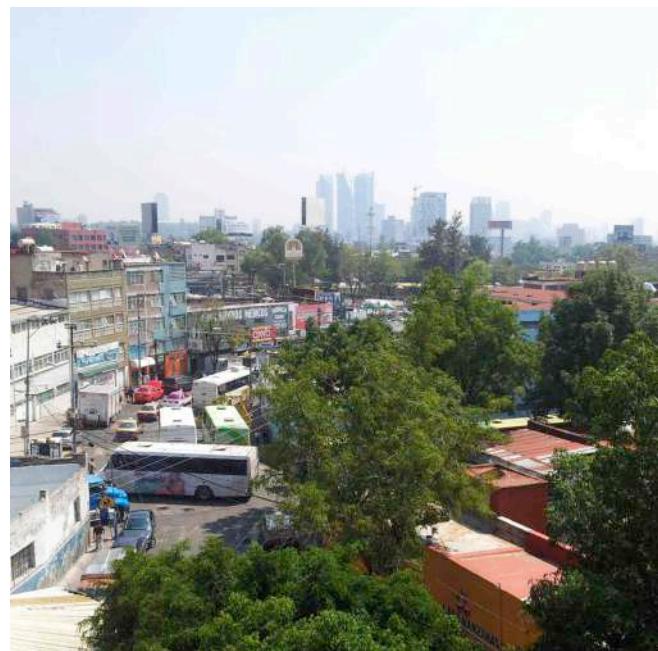
LA PROXIMIDAD DE LA CALLE RUFINA AL CETRAM TACUBAYA.

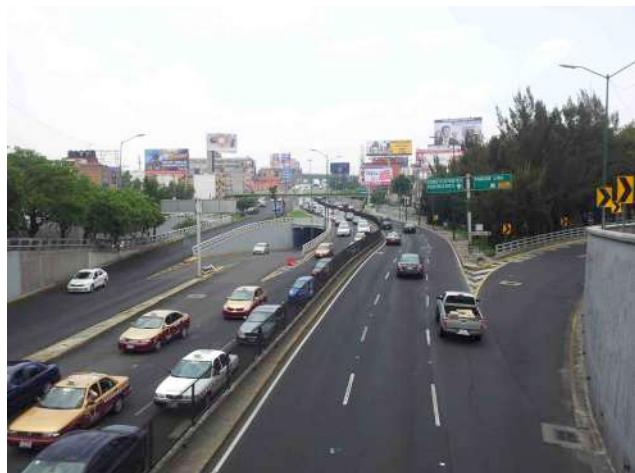
A LO LEJOS, VIADUCTO MIGUEL ALEMÁN, PERIFÉRICO ADOLFO LÓPEZ MATEOS Y PARQUE LIRA, ARTERIAS VIALES QUE CONDUCEN AL CETRAM TACUBAYA.

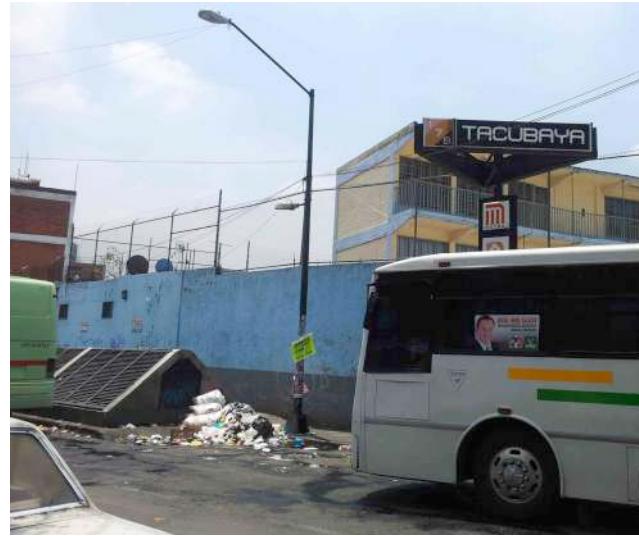
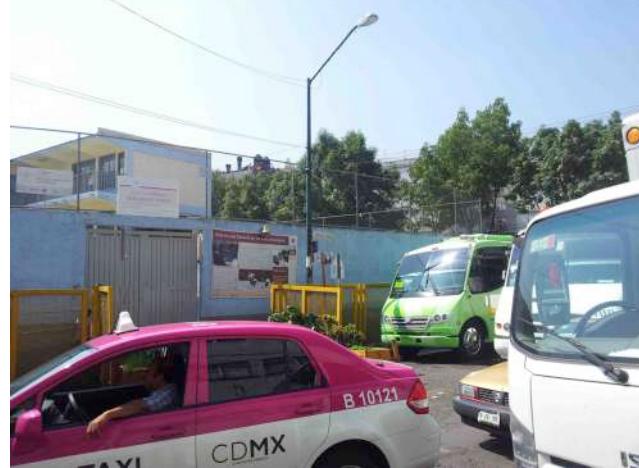
ESCUELA PRIMARIA GUILLERMO PRIETO EN LA CALLE RUFINA, TACUBAYA.

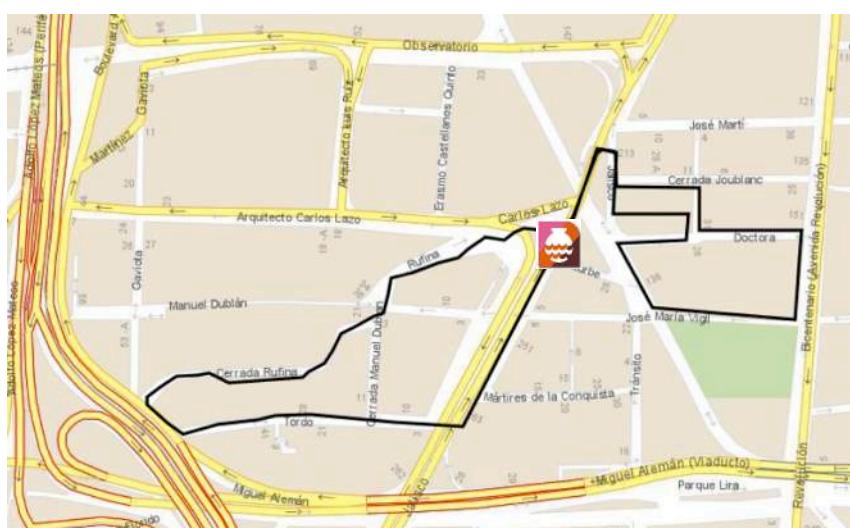
DOS CAMINATAS EN EL ENTORNO DEL CETRAM TACUBAYA: 2.4 KM.

1. CAMINATA ORIENTE 1.2 KM: METRO TACUBAYA (CARLOS LAZO) – AVE. REVOLUCIÓN.

2. CAMINATA PONIENTE 1.2 KM: METRO TACUBAYA (CARLOS LAZO) – PERIFÉRICO ADOLFO LÓPEZ MATEOS.

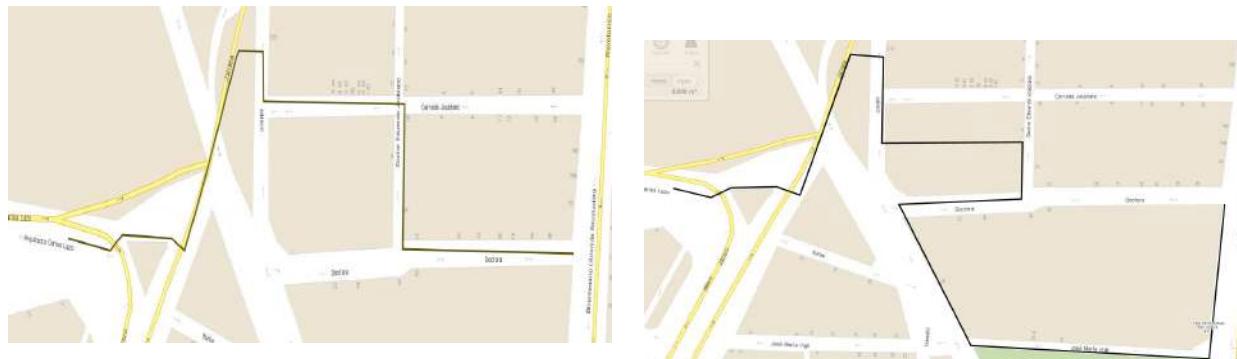
CUADRO 2. RUTA ORIENTE

CAMINATA DE IDA:

METRO TACUBAYA – AVENIDA REVOLUCIÓN: 500 MTS.

AVENIDA REVOLUCIÓN – METRO TACUBAYA: 700 MTS.

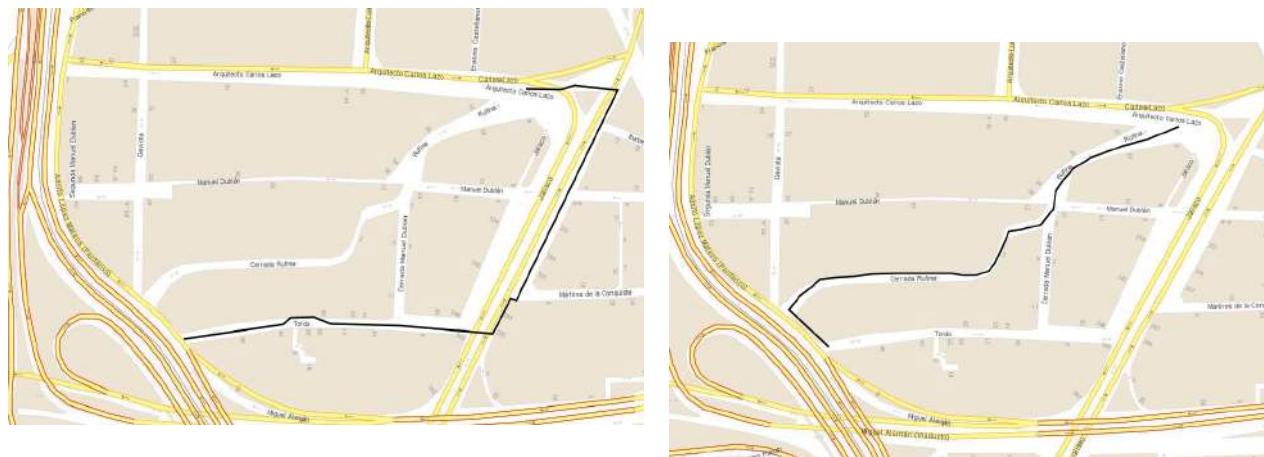
CUADRO 3. RUTA PONIENTE

CAMINATA DE IDA:

METRO TACUBAYA – PERIFÉRICO: 700 MTS.

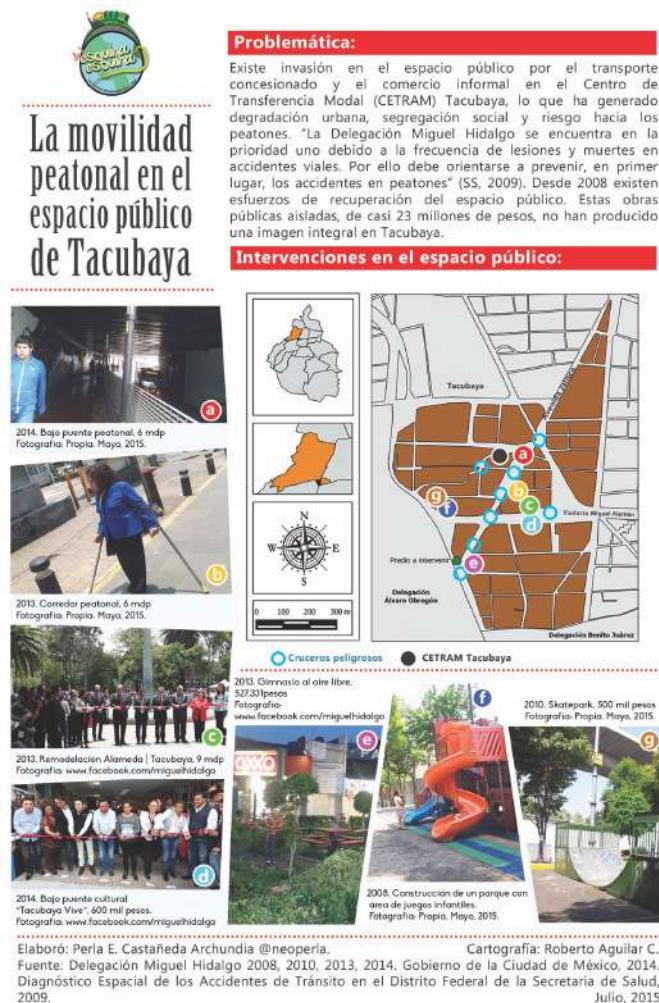
Se advierte que en el tiempo ha persistido el deterioro de la infraestructura peatonal, con algunos esfuerzos aislados e incipientes en diversa administraciones que no permiten una obra y manejo integral (ver cuadro 4).

CUADRO 4. LA MOVILIDAD PEATONAL EN EL ESPACIO PÚBLICO DEL CETRAM TACUBAYA, INFOGRAFÍA.
